現況写真台帳		橋梁管理番号	橋梁名	路線名		
	43514110130	石田橋	石田橋線

橋梁管理番号	橋梁名	調査年	上部工構造形式
43514110130	石田橋	2014年	吊橋（その他）

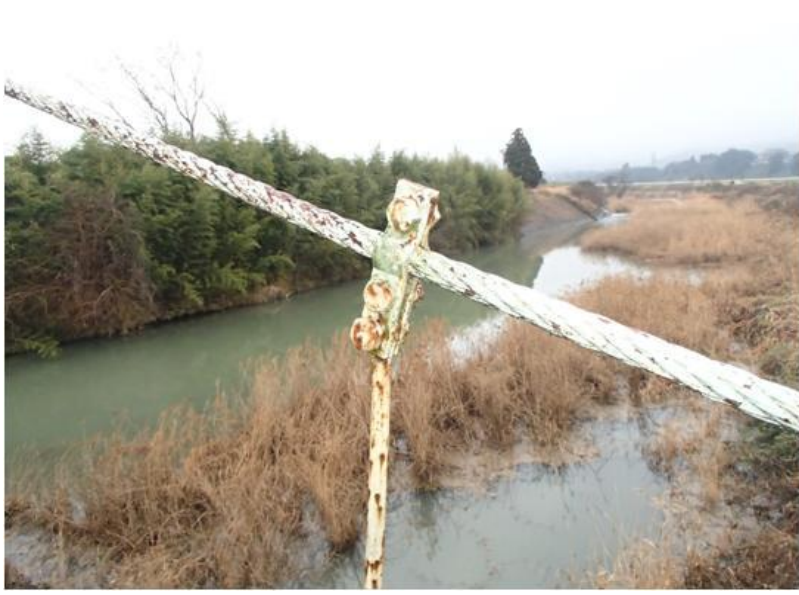
写真番号	3		
	径間番号	1		
	部材名称	外ケーブル		
	部材番号	01		
	損傷発生位置	---		
	メ モ			
	部材位置：外ケーブル 01 損傷名称：腐食 判定区分：c

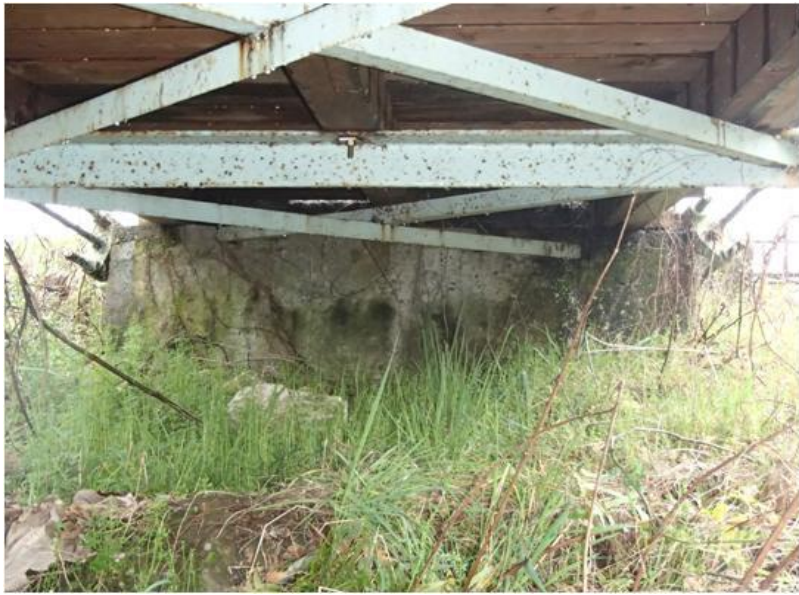
写真番号	13			
	径間番号	3			
	部材名称	対傾構			
	部材番号	01			
	損傷発生位置	---			
	メモ				
	部材位置：対傾構 01 損傷名称：腐食 判定区分：c

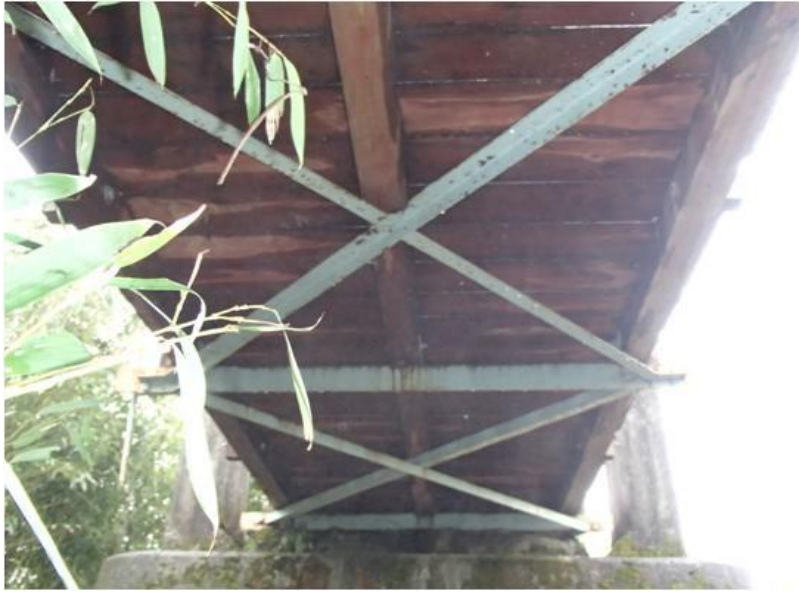
写真番号	14		
		径間番号	3		
		部材名称	対傾構		
部材番号		01			
損傷発生位置		---			
メモ					
部材位置：対傾構 01 損傷名称：防食機能の劣化 判定区分：e

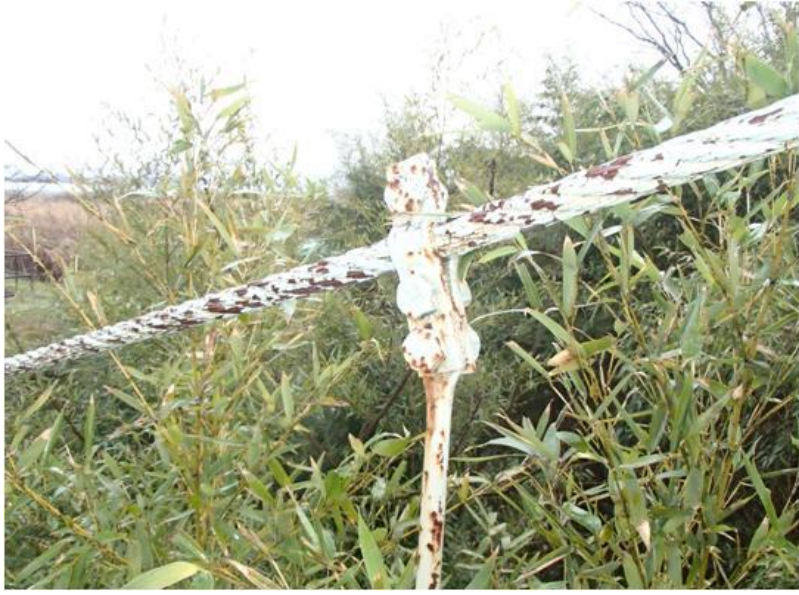
写真番号	15		
		径間番号	3		
		部材名称	外ケーブル		
	部材番号	01			
	損傷発生位置	---			
	メモ				
	部材位置：外ケーブル 01 損傷名称：腐食 判定区分：c
