点検調書(その1) 橋梁の諸元と総合検査結果

フリガナ	フクノハラバシ		地区名	岡原		点検年月日	2010.1.27		橋梁番号	NO	H21-25	
橋梁名	福之原橋		架設年次	西暦	1976	点検会社	株式会社 シビコン		健全度	コード	3075-2	
所在地	岡原北字宮野			和暦	S51		点検者	桑原 和秀		5段階(A~E)	100点満点	
経度	130° 56' 18.353"	緯度	32° 14' 04.472"	河川名	井口川		連絡先	096-340-1733		C		53

点検調書(その2-1) 現地状況写真	
フリガナ	フケノハラバシ
橋梁名	福之原橋

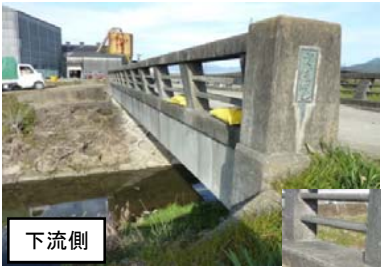
現地状況写真	部材名	3) 地覆	部材損傷度	損傷種類	損傷度	部材名	4) 床版	部材損傷度	損傷種類	損傷度
	写真番号	P010, 013	C	19 変色・劣化 23 変形・欠損	C C	写真番号	P019	E	08 漏水・遊離石灰	E

<p>下流側</p>		  <p>上流側</p>		<p>損傷概要</p> <ul style="list-style-type: none"> ・ 全体的に経年劣化が見られる。 ・ 上流側のA1寄りに欠損が見られる。 		 		<p>損傷概要</p> <ul style="list-style-type: none"> ・ G1G2間, G8G9間に全長に渡りつらら状の遊離石灰(錆汁あり)が見られる。 ・ G2G3間, G3G4間に一部つらら状の遊離石灰(錆汁あり)が見られる。 	
	部材名	5) 桁	部材損傷度	損傷種類	損傷度	部材名	6) 支承	部材損傷度	損傷種類	損傷度
	写真番号		C	23 変形・欠損	C	写真番号		A	損傷なし	A
	 		<p>損傷概要</p> <ul style="list-style-type: none"> ・ 全体的に10cm程度の欠損が見られる。 		 		<p>損傷概要</p> <ul style="list-style-type: none"> ・ 特に損傷なし。

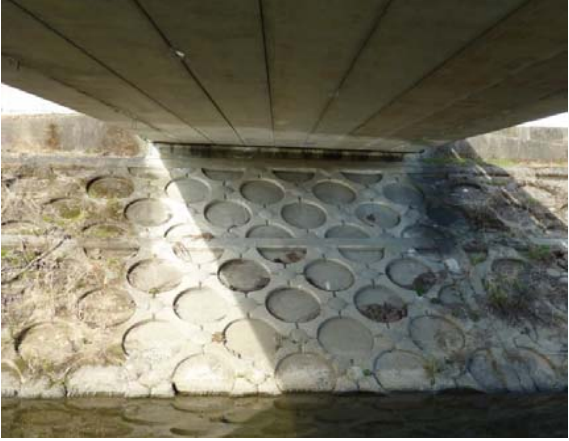
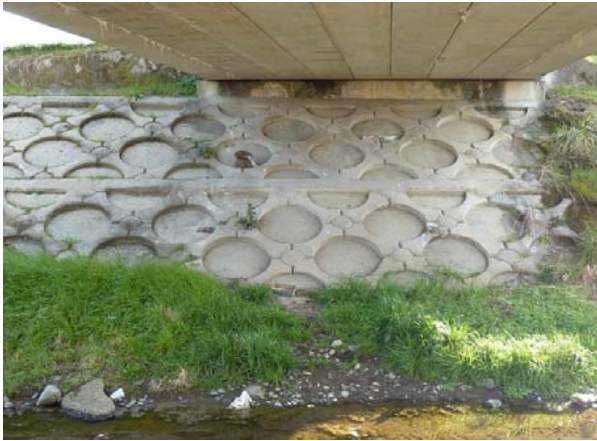
現地状況写真	部材名		7) 橋台		部材損傷度	損傷種類	損傷度
			A1橋台	A2橋台	A	損傷なし	A
	写真番号		P020	P029

損傷概要 ・特に損傷なし。		
	部材名		8) 橋脚		部材損傷度	損傷種類	損傷度
			P1橋脚	P2橋脚	-		
	写真番号						
			/		損傷概要 ・該当なし。
