点検調書(その1) 橋梁の諸元と総合検査結果

フリガナ	タナカハシ		地区名	上		点検年月日	2010.1.30		橋梁番号	NO	H21-18	
橋梁名	田中橋		架設年次	西暦	1987	点検会社	株式会社 シビコン		健全度	コード	1005-1	
所在地	上西字脇前			和暦	S62, H16		点検者	加来 雄一		5段階(A~E)	100点満点	
経度	130° 53' 44.999"	緯度	32° 13' 10.130"	河川名	免田川		連絡先	096-340-1733		C 64

点検調書(その2-1) 現地状況写真	
フリガナ	タナカハシ
橋梁名	田中橋

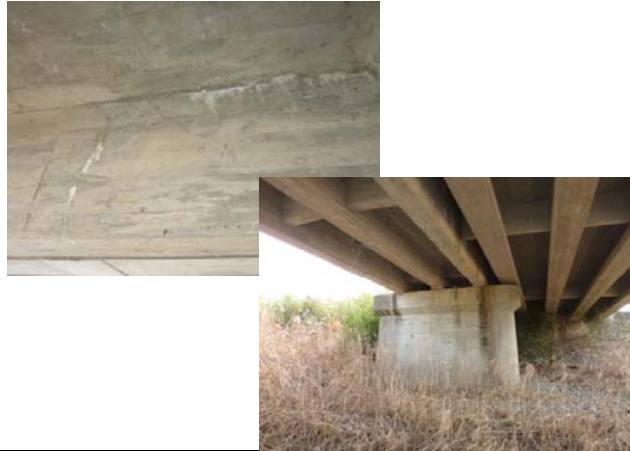
現地状況写真	部材名	3) 地覆	部材損傷度	損傷種類	損傷度	部材名	4) 床版	部材損傷度	損傷種類	損傷度
	写真番号	P013, P014	C	19 変色・劣化	C	写真番号	P041, P066	C	08 漏水・遊離石灰 11 床版ひびわれ	C C
	 		損傷概要 ・旧橋には経年劣化が見られる。

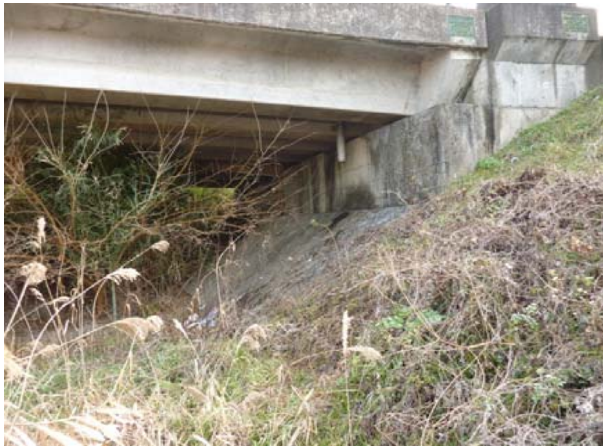
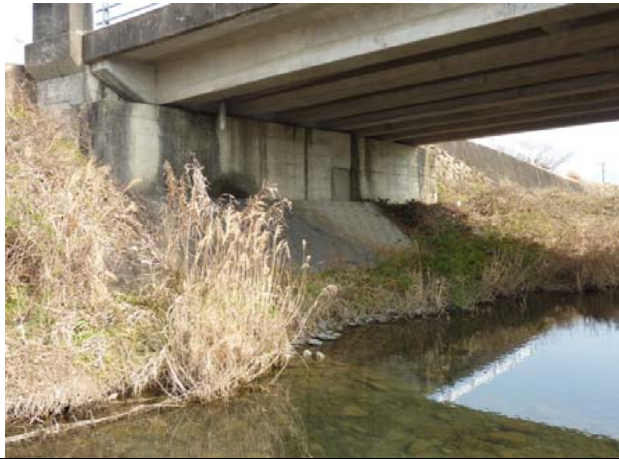
現地状況写真	部材名		7) 橋台		部材損傷度	損傷種類	損傷度
	写真番号		A1橋台	A2橋台			
	写真番号		P022	P029	A	損傷なし	A
	写真

損傷概要 ・特に損傷なし。		
	部材名		8) 橋脚		部材損傷度	損傷種類	損傷度
	写真番号		P1橋脚	P2橋脚			
	写真番号		P025	P027, P028	A	損傷なし	A
	写真

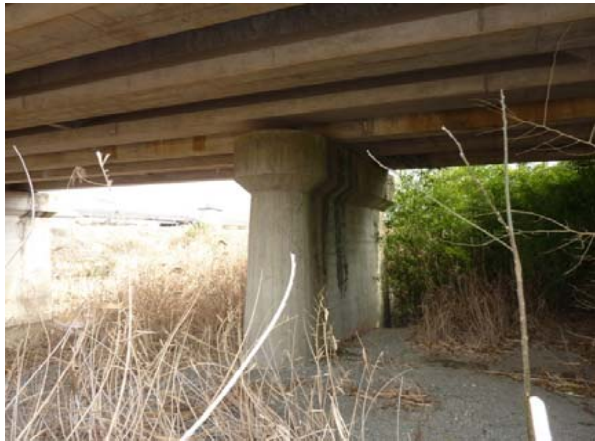
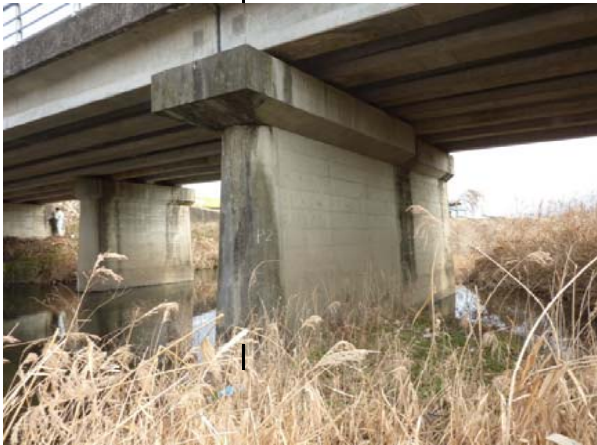
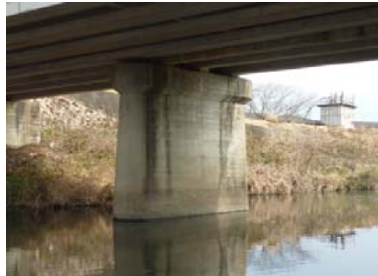
損傷概要 ・特に損傷なし。

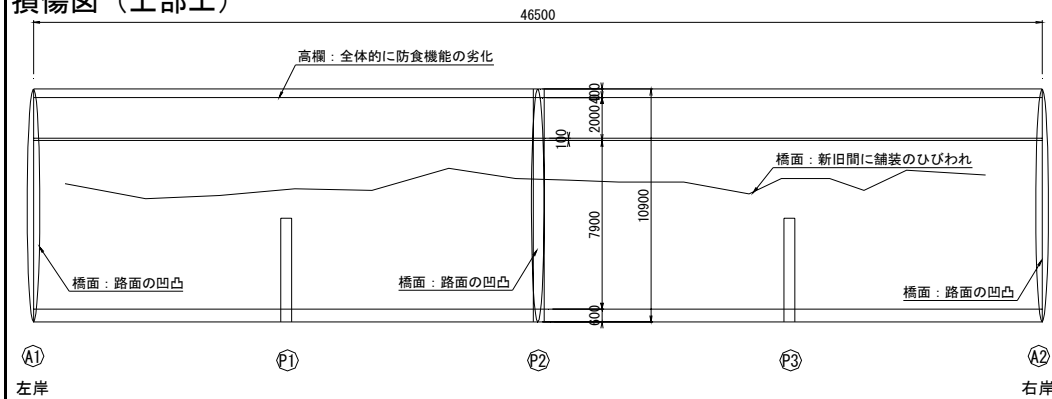
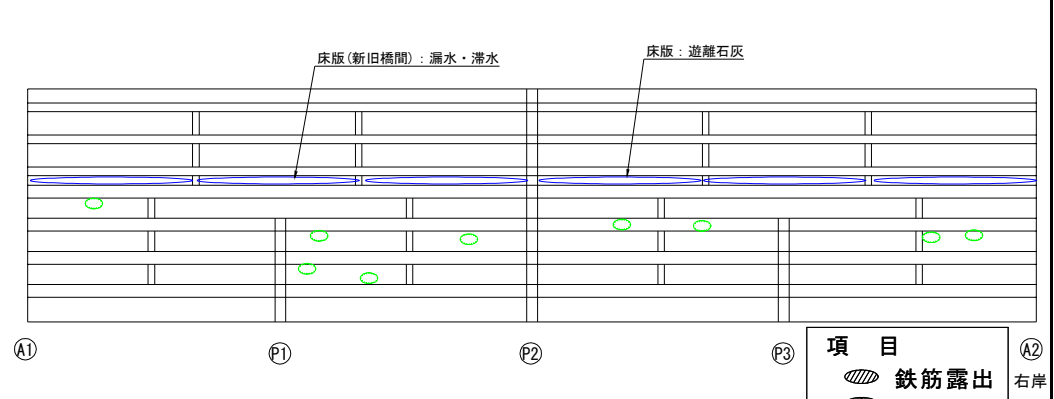
損傷図(上部工)

損傷概要 ・旧橋には漏水・遊離石灰が見られる。 ・旧橋の桁には、ひび割れ (t=0.2~1.0mm l=0.4m) が視られる		
	部材名	5) 桁	部材損傷度	損傷種類	損傷度	部材名	6) 支承	部材損傷度	損傷種類	損傷度
	写真番号	P035	C	08 漏水・遊離石灰	C	写真番号	P023	A	損傷なし	A
	 		損傷概要 ・旧橋には遊離石灰が見られる。			 		損傷概要 ・旧橋はエラストイト支承、新橋はゴム支障 ・特に損傷は見られない。
