大規模盛土造成地の調査に関する取組について

大規模盛土造成地とは

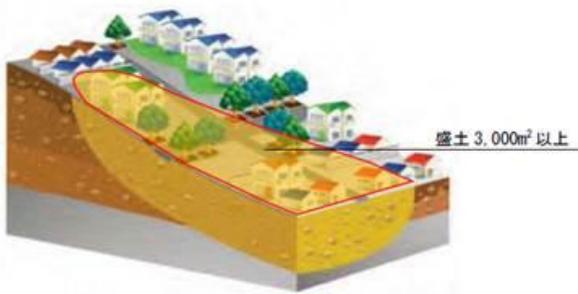
【谷埋め型】

■谷埋め型大規模盛土造成地

谷を埋め立てた宅地で盛土の面積が3,000平方メートル以上の盛土造成地

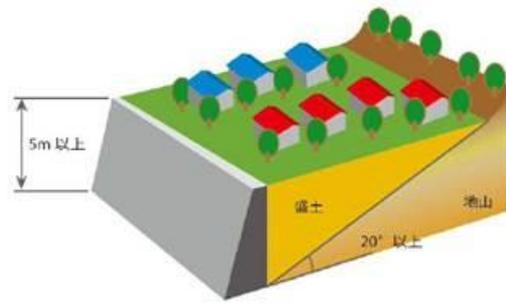
【腹付け型】

■腹付け型大規模盛土造成地

傾斜地に盛土した宅地で盛土する前の地山の傾斜が20度以上で、かつ、盛土の高さが5m以上の盛土造成地

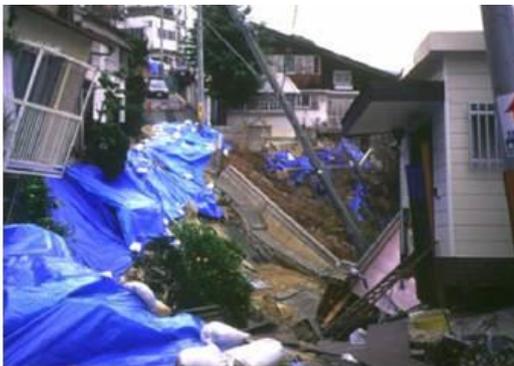
滑動崩落とは、地震時に盛土造成地において、盛土全体又は大部分が、主として盛土底面部を滑り面として旧地形に沿って流動、変動又は斜面方向へ移動することです。

滑動崩落による被害状況（兵庫県南部地震）
(国土交通省「わが家の宅地安全マニュアル」より)

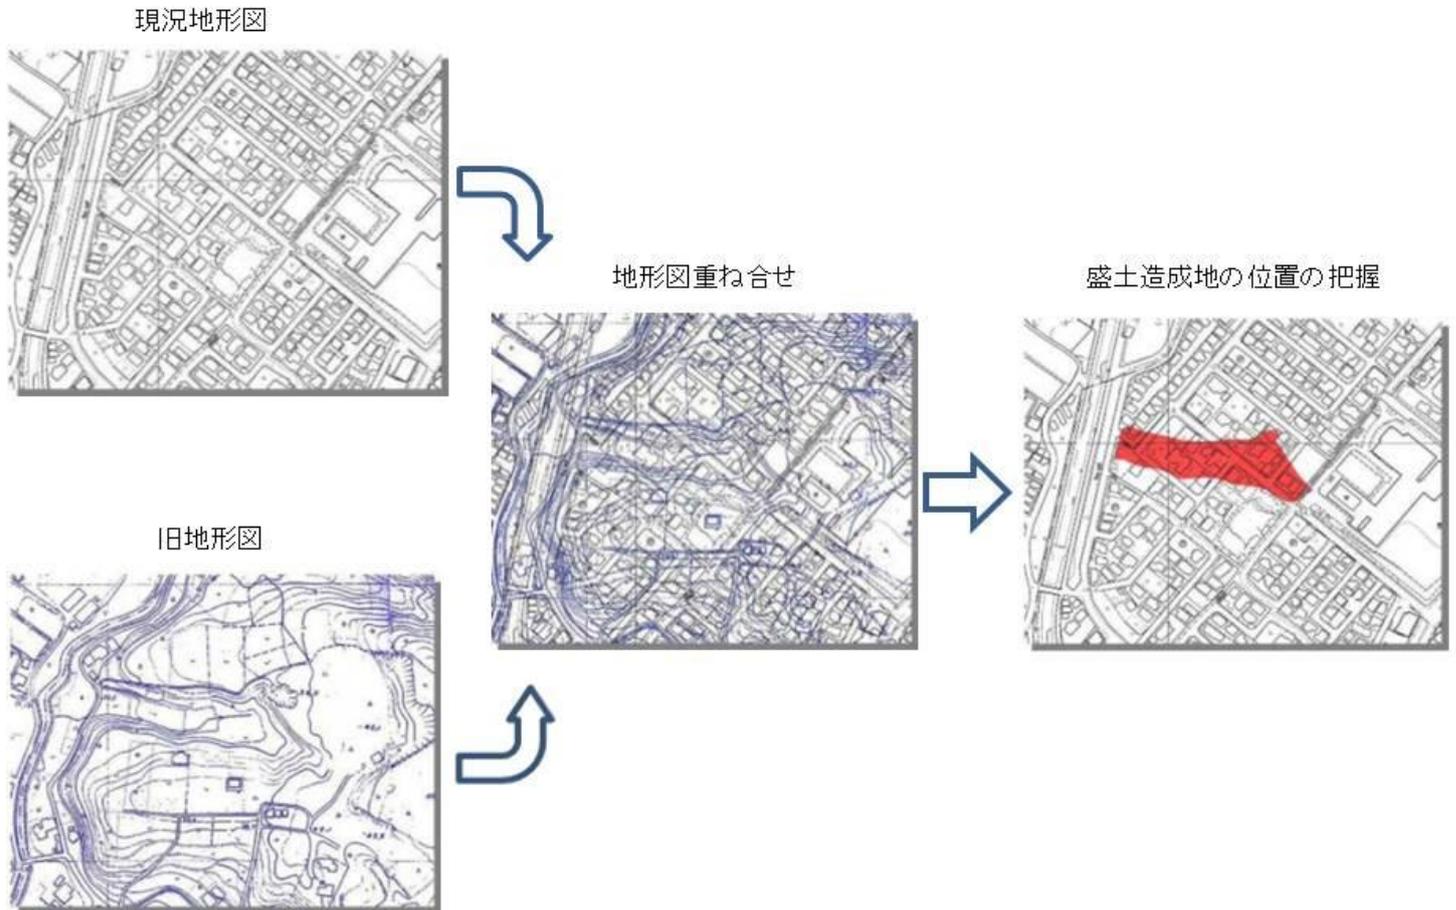
宅地造成前後の新旧の地形図などを重ね合わせて、造成により地盤が高くなっているところを探し、大規模盛土造成地の2つの定義に該当する箇所を抽出しています。

今回公表したマップは、造成前と造成後の地形図などを重ね合わせることにより、大規模盛土造成地の概ねの位置と規模を抽出したものです。
